WORLD HERITAGE LIST

Villa Romana del Casale (Italy)

No 832

An ICOMOS expert mission visited the site in March 1997. ICOMOS also consulted a distinguished British expert on the classical archaeology of the Mediterranean lands.

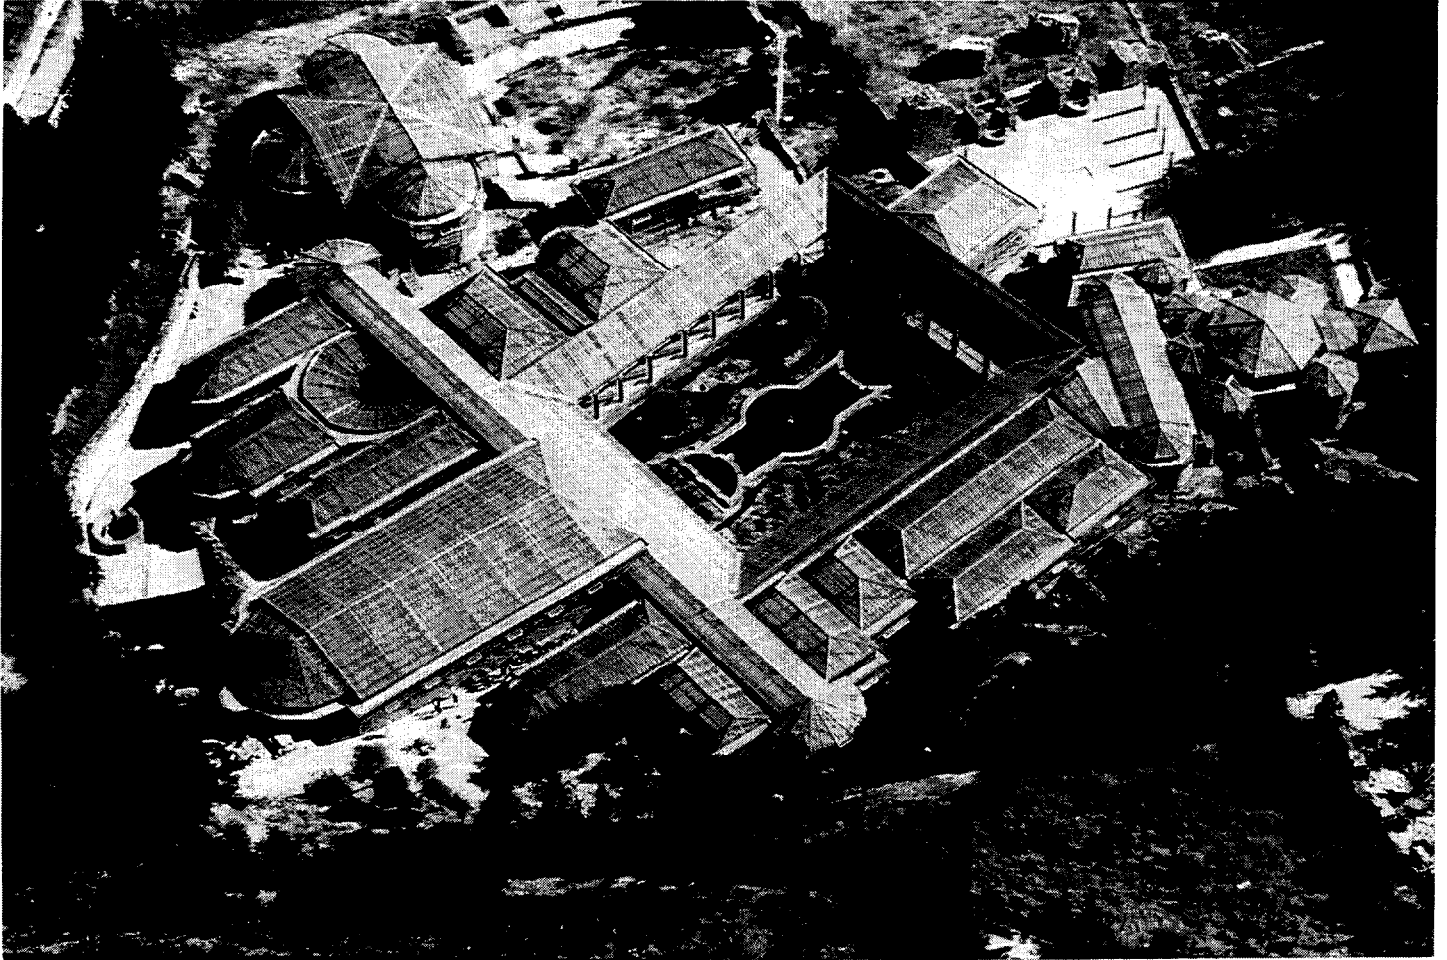
A steel and glass cover structure was raised over the entire site in the 1970s. This has created internal climatic conditions which are not considered to be in the best interests of preservation of the delicate mosaics.

The cover buildings over the site are also a source of problems, creating a "greenhouse" effect that is deleterious to the mosaics and unpleasant for visitors. Once the hydrogeological survey is complete, the next priority should be a detailed study of alternative measures for protecting the mosaics from environmental impacts. This should also take account of the aesthetic aspect.

Villa Romana del Casale :
Vue du site montrant la structure de couverture /
View of site, showing cover building

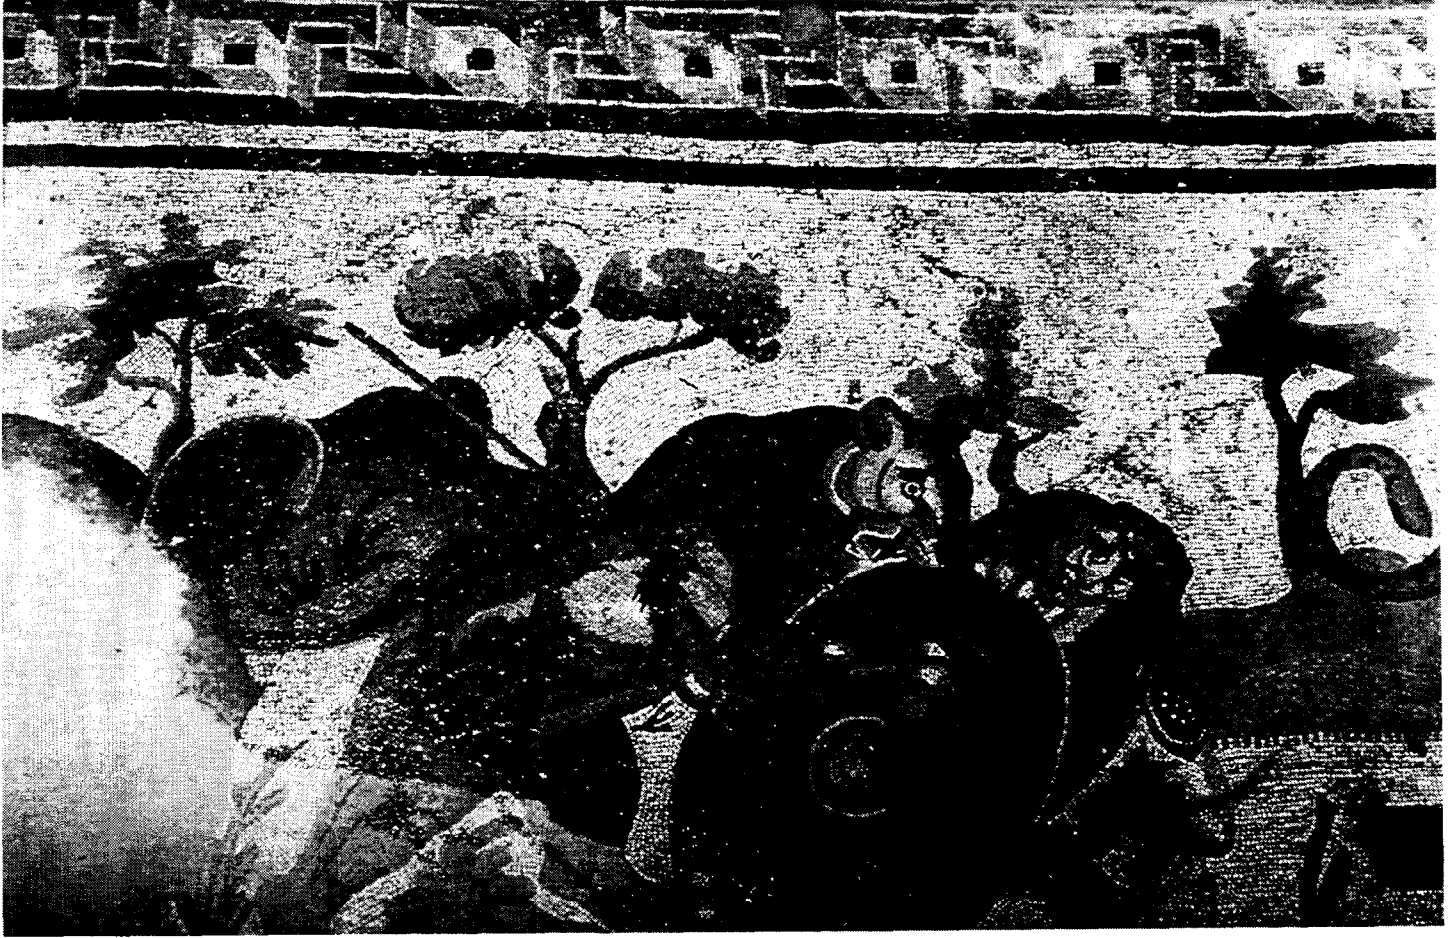
The fourth group lies to the east of the main peristyle, linked by the long Corridor of the Great Hunting Scene. This monumental area contains one of the finest and deservedly most famous mosaic pavements, covering 350m², depicting the capture of wild animals in Africa, with the master and his assistants directing the activities in the centre. This group also includes the basilica, a large hall for

**Villa Romana del Casale :
Détail de la mosaïque de la Grande Chasse /
Detail of Great Hunt Mosaic**

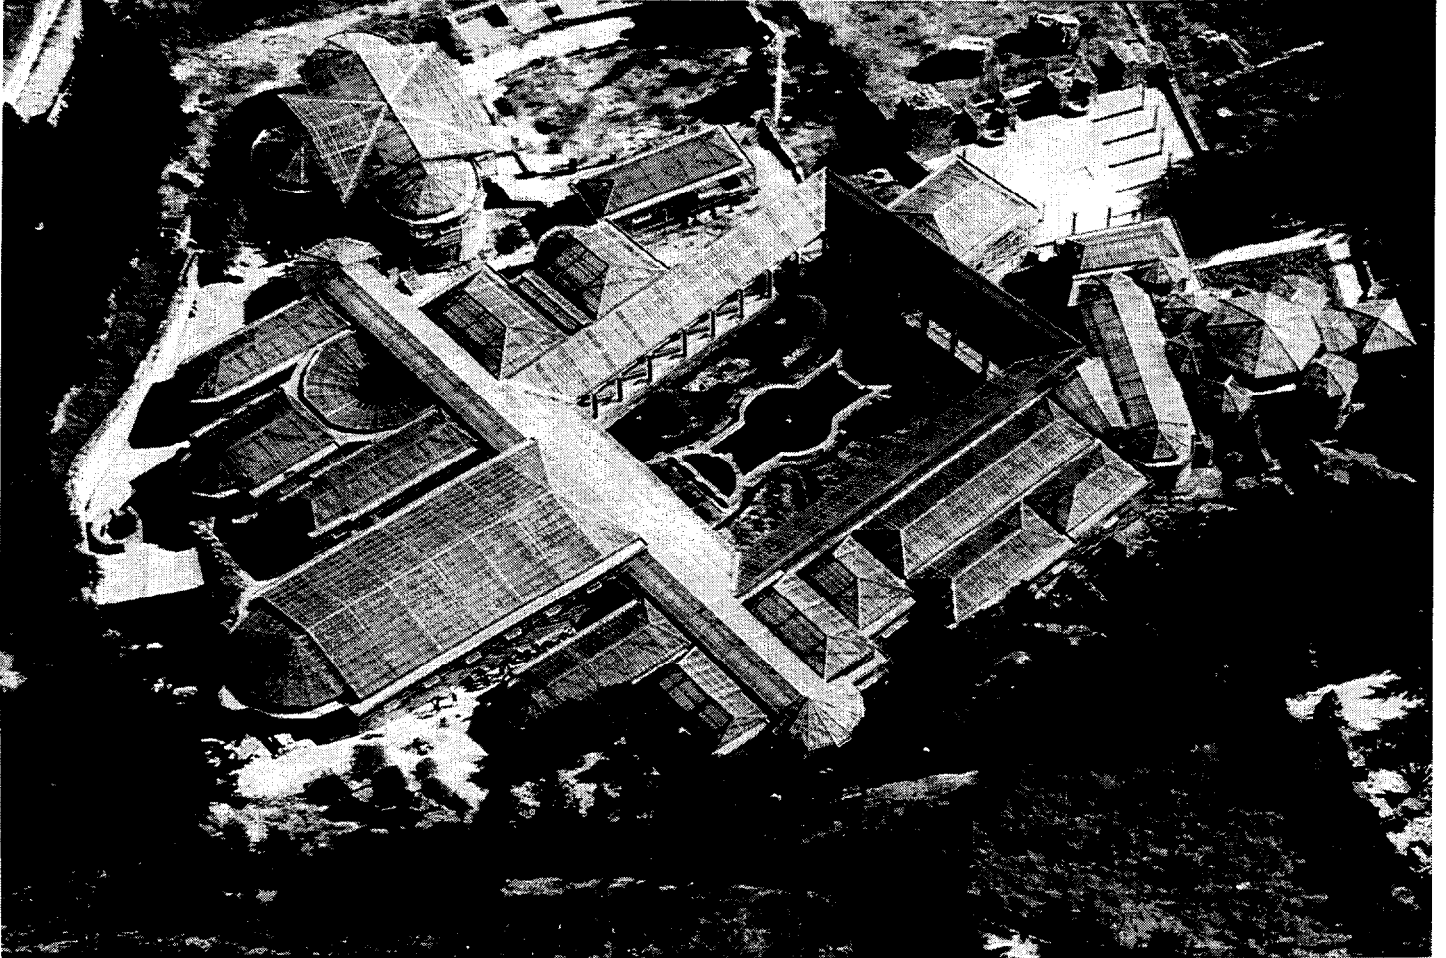
Une structure de couverture en acier et en verre a été érigée sur l'ensemble du site au cours des années 1970. Elle a suscité des conditions climatiques internes qui ne semblent pas favoriser une préservation idéale des délicates mosaïques.

Les structures recouvrant le site constituent également une source de problèmes : disgracieuses, elles provoquent en outre un « effet de serre » nuisible aux mosaïques. Une fois l'étude hydrogéologique achevée, la priorité suivante devrait aller à une étude détaillée de mesures de substitution capables de protéger les mosaïques des attaques de l'environnement. Cette étude devra tenir compte de l'aspect esthétique.

Villa Romana del Casale :
Vue du site montrant la structure de couverture /
View of site, showing cover building

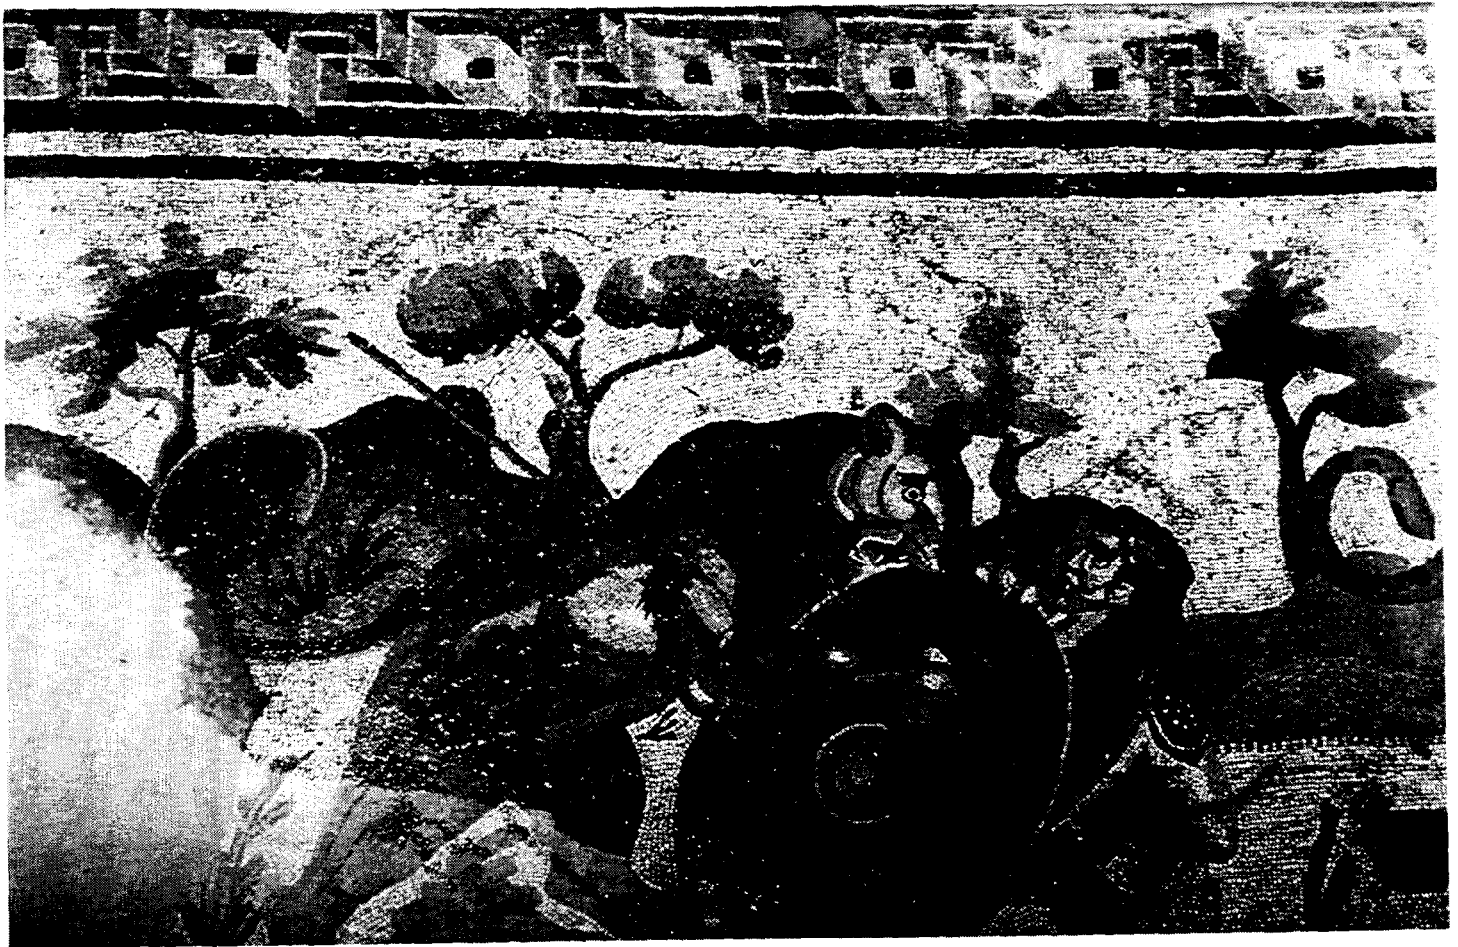
beaux pavements de mosaïque, célèbre à juste titre, couvrant 350 m² et représentant la capture d'animaux sauvages en Afrique, dirigée depuis le centre par le maître et ses assistants. Ce groupe comprend également la basilique, une vaste salle de réception, pavée de marbre plutôt que de mosaïques. La plupart des petites pièces privées de cette partie du complexe sont ornées de sols en mosaïque décrivant des activités domestiques plus pacifiques, dont le plus célèbre représente un groupe de jeunes femmes pratiquant des activités sportives et vêtues de costumes remarquablement semblables au bikini moderne.

**Villa Romana del Casale :
Détail de la mosaïque de la Grande Chasse /
Detail of Great Hunt Mosaic**
